## **Esperienze di monitoraggio topografico di grandi frane: i casi di Gimigliano e Maierato**

G. Artese, M. Perrelli, S. Artese, F. Manieri, F. Principato

### **Riassunto**

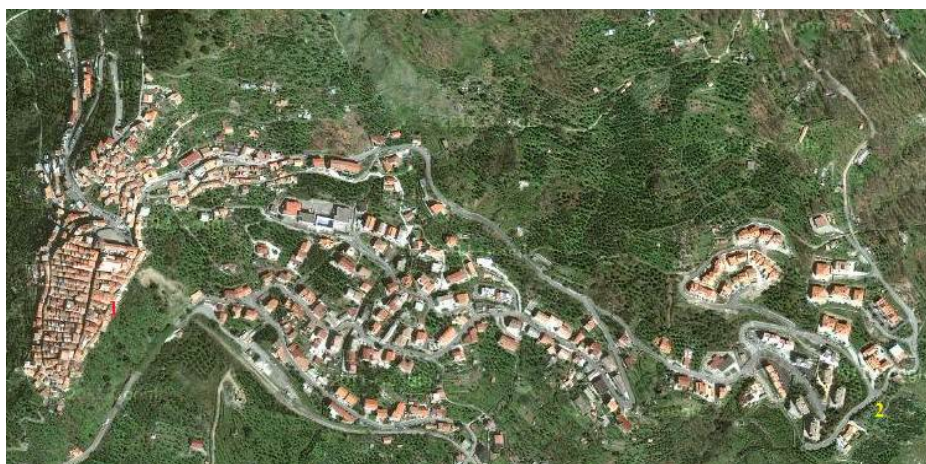
*Figura 2. Punti Stazione.*

Per tale motivo, si è reso necessario elaborare un piano di monitoraggio periodico, realizzando due postazioni attrezzate con sistemi di supporto a posizionamento e centramento forzato dello stazione totale Leica TPS1200+, da cui vengono eseguite le osservazioni. In figura, è possibile osservare il posizionamento dei due punti di stazione, indicati con i numeri 1 e 2, che corrispondono, rispettivamente, ad una terrazza della chiesa nel centro storico del paese e ad un'area di fronte il centro storico sulla quale sono presenti degli affioramenti rocciosi.

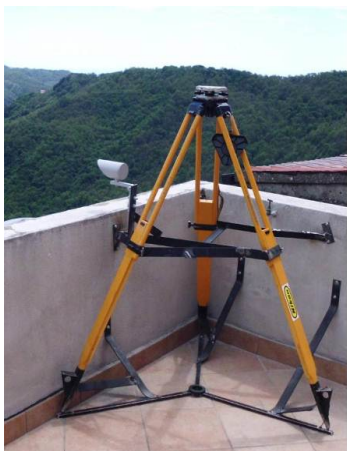
Figura 3a. Punto di stazione S1.

In particolare, la monumentazione della stazione S1 è stata realizzata utilizzando un treppiede per strumenti topografici. Sul treppiede è connessa una basetta permanente con vite calante bloccata per la connessione a centramento e posizionamento forzato dello strumento. Il treppiede è montato su una stella metallica e fissato tramite barre di ferro direttamente sul solaio e sui parapetti della terrazza. Per quanto riguarda la stazione S2, tenuto conto delle caratteristiche del terreno di fondazione, si è optato per un pilastro metallico dotato di sistema di fissaggio ( ref. Fig 3a e 3b).

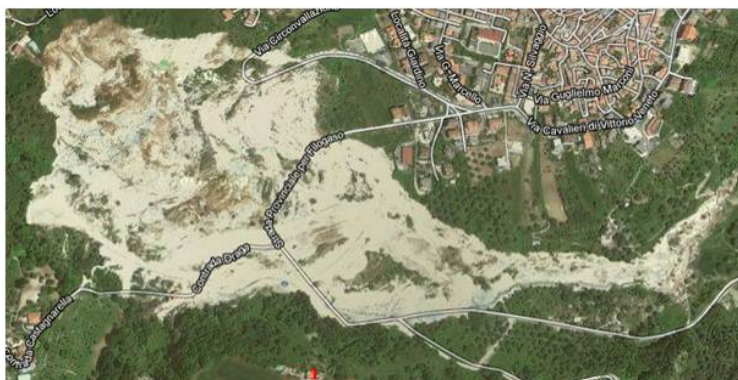
Fig. 5. La frana di Maierato(VV).

La frana di Maierato avvenuta il 15 febbraio 2010 è localizzata ad ovest del centro abitato e presenta una larghezza di circa 500 m, mentre il corpo di frana si estende per una lunghezza di circa 1400 m. La notte tra il 20 e il 21 febbraio la frana si è riattivata, determinando un arretramento della scarpata di circa 80 m nella parte centrale della corona principale, con la formazione di una nicchia di distacco larga circa 200 m (Comerci, Manna 2010).

Per effettuare il monitoraggio si è scelto di creare una stazione permanente collocata su un edificio, indicato con il punto 1 nella seguente figura, situato sul versante opposto alla frana dal quale è possibile monitorare quasi integralmente la corona di frana e il centro abitato.

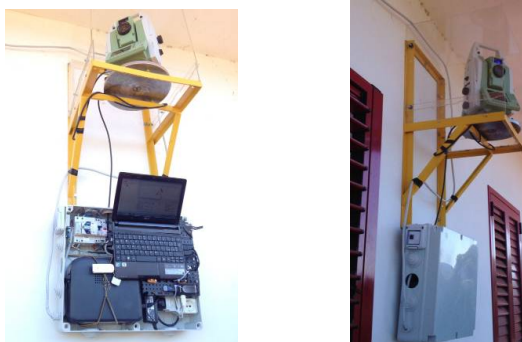
Figura 7. Stazione permanente di Maierato(VV).

Per la realizzazione della stazione permanente si utilizza un stazione totale Leica TS30 connessa ad un quadro elettronico per il controllo da remoto e per la gestione e invio, in *realtime*, dei dati di monitoraggio. La monumentazione consiste in una mensola in ferro appositamente realizzata e dotata di un coperchio di protezione dagli agenti atmosferici in plexiglass, che è stata fissata su un muro dell'edificio. Nella tabella 2 sono riportate le caratteristiche della stazione totale TS30.

Il quadro di controllo è composto da un unità di elaborazione e trasmissione dati, una sezione di protezione elettrica, uno *switch-box* controllabile da remoto per il riavvio della stazione totale in caso di malfunzionamento e un gruppo di continuità per garantire un funzionamento anche in assenza di rete elettrica per un tempo variabile da 2 a 3 ore.

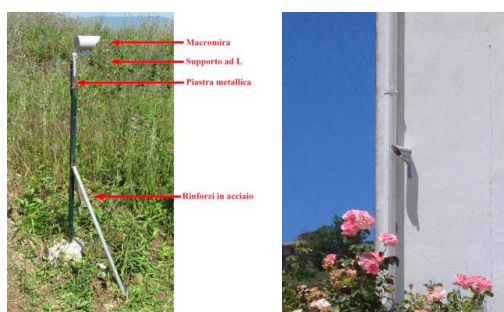
Figura 8. Monumentazione mire.

Lungo la corona di frana sono stati monumentati i *target* utilizzando dei profili in ferro cementati nel terreno, mentre sugli edifici sono state avviati dei supporti ad L per i macroprismi.
