La fotogrammetria d'archivio per lo studio della frana di Scascoli (Bologna)

Giorgia Gatta, Alberto Landuzzi, Antonio Zanutta

DICAM - Università di Bologna, viale Risorgimento 2, 40136 Bologna (giorgia.gatta; alberto.landuzzi; antonio.zanutta)@unibo.it

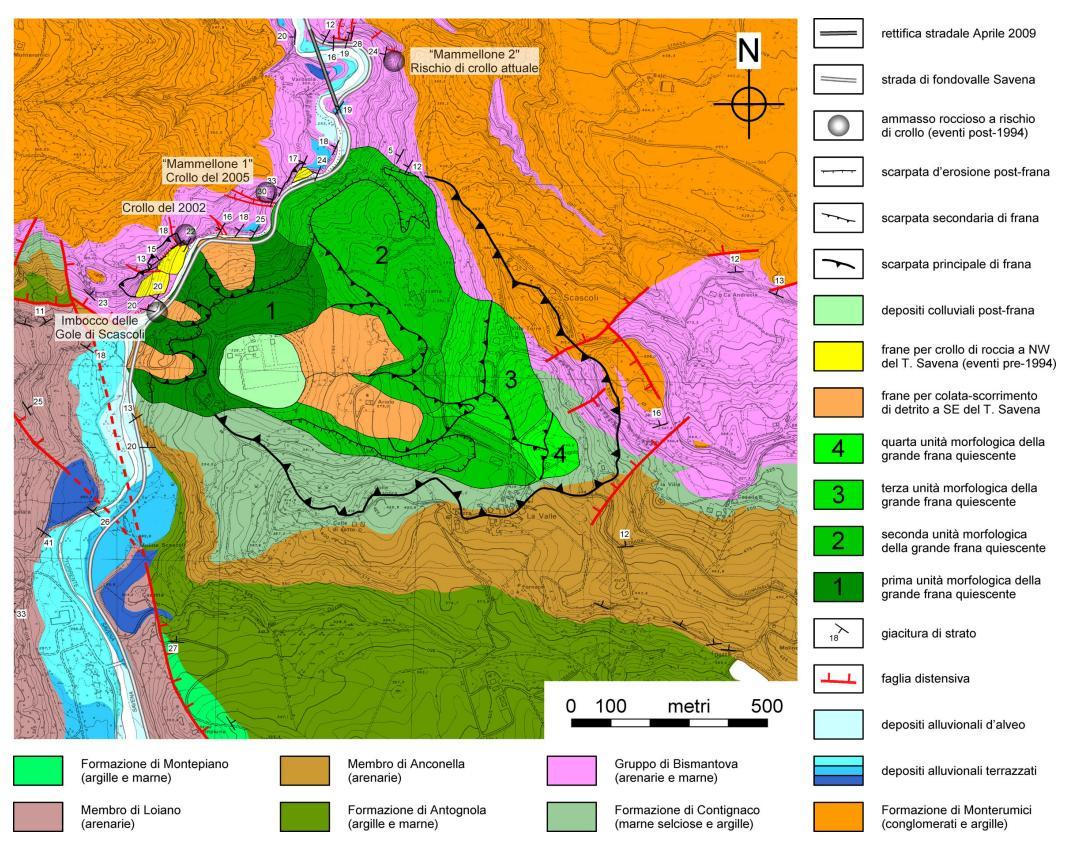
Figura 2 – Carta geologica dell'area di Scascoli.

- La rottura di pendenza rp1è situata poco a monte del passaggio per faglia dalle F.ni di Montepiano e di Antognola, molto erodibili, alle F.ni di Contignaco e di Pantano (Gr. Bismantova), poco erodibili (fig. 2). Con rp1 inizia la "rapida" del T. Savena nelle Gole di Scascoli.

- La rottura di pendenza rp2 è situata nella zona di più profonda indentazione tra il piede della • grande frana in destra idrografica e il substrato stabile in sinistra idrografica (fig. 2). Con rp2 si entra nel tratto più acclive della "rapida" del T. Savena, che in questo punto sta tuttora erodendo lo sbarramento creato dalla grande frana di Scascoli. Misure inclinometriche condotte tra il 2003 e il 2005 hanno dimostrato che la superficie basale di scorrimento della frana si trova da 5 a 7 m più in basso del *Thalweg*, e che il piede di frana continua ancora oggi ad avanzare di circa 2 cm all'anno. Misure topografiche condotte negli stessi anni hanno inoltre rivelato che l'unghia di frana si solleva di circa 2 cm all'anno. E' ragionevole supporre che questi movimenti siano da molto tempo "in competizione" con l'erosione del torrente. Tra il 1983 e il 1990, per difendere dall'erosione fluviale la nuova Strada Intercomunale di Fondovalle Savena, sono state costruite due briglie: la prima si trova 50 m a monte del Mammellone 1, mentre la seconda si trova 250 m a valle dello stesso. Il profilo longitudinale restituito dall'analisi fotogrammetrica mostra la situazione dell'alveo com'era prima di questi interventi. Dopo i crolli del 1992, del 2002 e del 2005 l'alveo ha subito ulteriori trasformazioni, causate dalle opere di ripristino e di protezione della Strada Intercomunale di Fondovalle Savena.

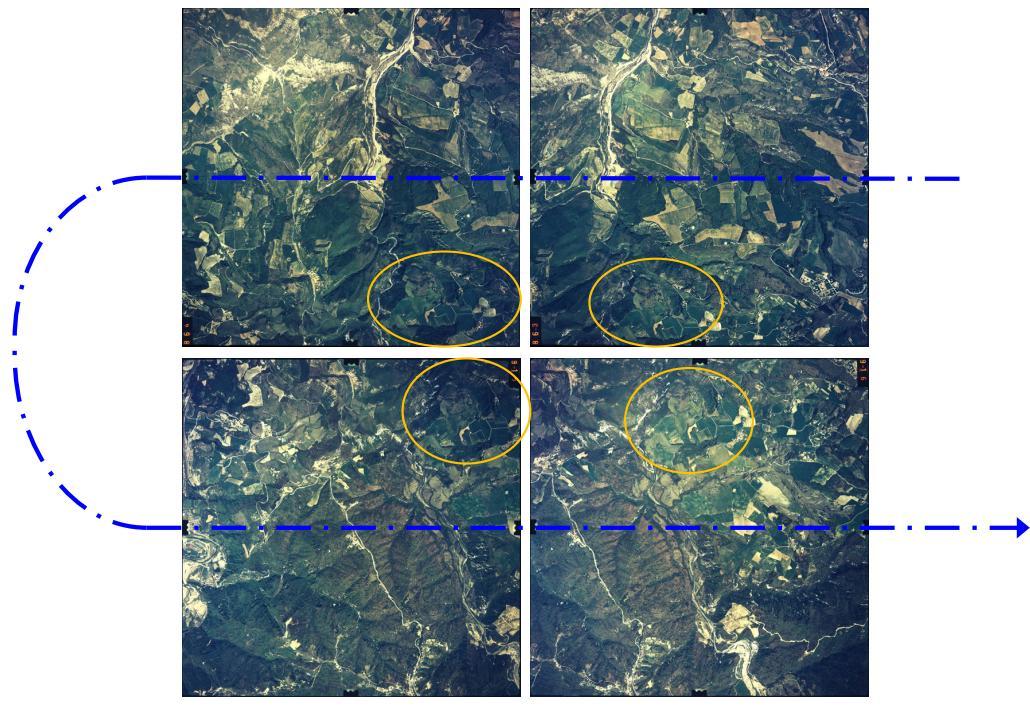
Figura 3 – I fotogrammi aerei del 1976 per l'area di Scascoli; cerchiata in arancione l'area di frana e delineata in blu la linea di volo.

Ai fini del presente studio ci si è avvalsi di un volo fotogrammetrico eseguito sulla regione Emilia-Romagna nel 1976, alla scala di circa 1:15000. Il formato lastra è un classico 23x23 cm, con emulsione colore. La copertura stereoscopica dell'area di studio (la grande frana di Scascoli e l'alveo del T. Savena nel tratto di maggior interesse) è resa possibile da 4 fotogrammi disposti su 2 strisciate (fig. 3). La zona di frana si trova nella parte centrale della copertura stereoscopica.

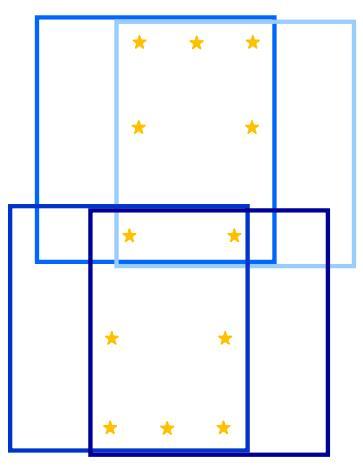
Figura 4 – Distribuzione dei PFA (in giallo) nella zona di ricoprimento stereoscopico dei fotogrammi (la cui impronta è nei colori del blu, da chiaro a scuro in ordine di acquisizione).

Nel 2007 è stata effettuata una campagna di misure, allo scopo di rilevare alcuni punti a terra, da utilizzarsi successivamente come Punti Fotogrammetrici di Appoggio (PFA) in fase di triangolazione aerea. La scelta di quali punti rilevare è stata dettata da due esigenze: da una parte quella di disporre di punti invariati dal 1976 ad oggi, e che siano facilmente individuabili e collimabili sui fotogrammi (come spigoli di tetti di case), dall'altra quella di assicurare una distribuzione il più possibile omogenea dei PFA sull'area di ricoprimento stereoscopico dei fotogrammi, compatibilmente con le necessità logistiche, di trasporto della strumentazione e di buona visibilità del segnale GPS. Per ognuna delle 12 aree di stazionamento individuate (fig. 4), il rilievo dei punti (1-5 per ogni area) è avvenuto per polari, utilizzando una *total station* (per la misura di angoli e distanze verso i punti) integrata ad un ricevitore GPS RTK a doppia frequenza (per il calcolo delle coordinate dei punti di stazione, in modalità N-RTK a partire dalle stazioni GPS di riferimento all'interno della rete). Le coordinate dei punti sono state calcolate mediante compensazione ai minimi quadrati nel sistema UTM-WGS84, e successivamente trasformate nel sistema UTM-ED50, per una miglior integrazione con le basi cartografiche moderne di cui si dispone.

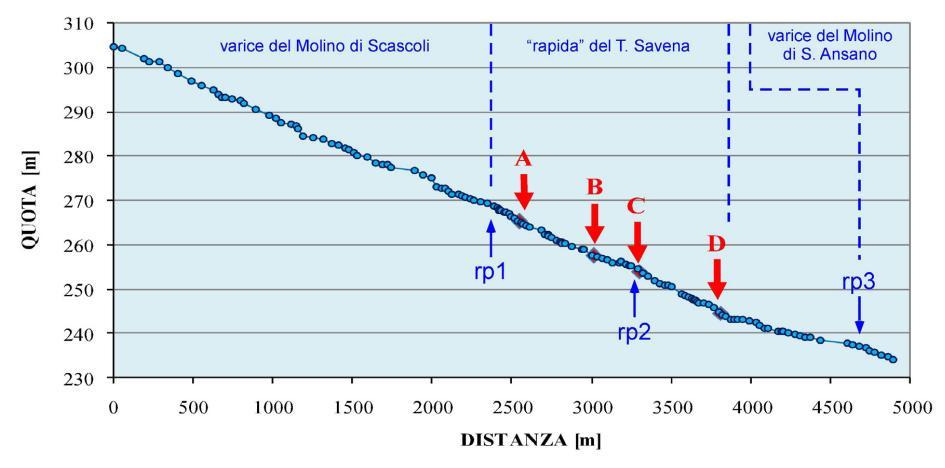
Figura 6 – Profilo altimetrico del torrente Savena; sul grafico sono evidenziati: A) imbocco SW delle Gole di Scascoli, B) crolli del 2002, C) Mammellone 1, D) Mammellone 2. Gli stessi siti sono indicati nella carta geologica (fig. 2).

Il profilo altimetrico ha permesso di valutare lo stato di avanzamento dell'erosione operata dal fiume da quando la messa in posto della grande frana di Scascoli ne ha sbarrato il corso. Dal punto di vista dell'evoluzione geologica del corpo di frana, la situazione del torrente nel 1976 coincide praticamente con l'attuale: di conseguenza, l'analisi del profilo altimetrico può fornire indicazioni sul tempo che ancora manca al raggiungimento dell'equilibrio morfodinamico.

In fase di restituzione vettoriale del profilo del torrente Savena sono stati individuati alcuni punti facilmente riconoscibili (imbocco SW delle Gole; crollo del 2002; "Mammellone 1"/crollo del 2005 e "Mammellone 2"/rischio di crollo attuale; fig. 2), che sono stati riportati sul profilo altimetrico ricavato (fig. 6). I punti individuati sono stati utilizzati come riferimento per il riconoscimento sul terreno e la successiva interpretazione delle principali caratteristiche geomorfologiche del profilo del T. Savena.

Il profilo restituito è diverso dalla curva ideale che rappresenta le condizioni di equilibrio morfodinamico di un corso d'acqua. La principale irregolarità si manifesta nelle Gole di Scascoli, dove l'acclività media dell'alveo torrentizio è maggiore di quella che si osserva più a monte, nella varice del Molino di Scascoli (fig. 6). Questa variazione di acclività si spiega principalmente col fatto che le Gole sono intagliate nella F.ne di Pantano (Gr. di Bismantova), assai meno erodibile delle unità adiacenti. Tuttavia, nonostante la sua resistenza, la F.ne di Pantano non affiora quasi mai nell'alveo del torrente, che si presenta ingombro di detriti fin quasi allo sbocco N delle Gole. Quest'anomalia dipende dal fatto che il T. Savena è stato molte volte sbarrato da frane. L'evento più importante si è verificato nell'antichità, con la discesa della grande frana dal versante destro delle Gole, ma numerosi eventi minori si sono susseguiti da quel momento fino a oggi. Per esempio, nel 1971 una frana per scorrimento di detrito si è distaccata dal piede della grande frana, mentre nel 1992, nel 2002 e nel 2005 imponenti ammassi rocciosi sono crollati dal versante sinistro delle Gole. I detriti che attualmente ricoprono l'alveo sono quindi in parte materiali di frana e in parte depositi alluvionali, accumulati a monte degli sbarramenti per frana e/o delle opere realizzate per difendere dall'erosione la Strada Intercomunale di Fondovalle Savena.

Analizzando in dettaglio il tratto di profilo che corrisponde alle Gole di Scascoli si osservano tre principali rotture di pendenza, di seguito denominate rp1, rp2 ed rp3 (fig. 6).

• La rottura di pendenza rp3 è situata al passaggio tra la F.ne di Pantano (Gr. Bismantova), poco erodibile, e la F.ne di Monterumici, molto erodibile. Nella F.ne di Monterumici il T. Savena ha modellato la varice del Molino di San Ansano (fig. 6), allargando il proprio fondovalle e ricoprendolo interamente di depositi alluvionali. Come si evince dalle foto aeree, tra 1971 e 1976 questi depositi sono stati in gran parte asportati da cave d'inerti. La ripresa d'erosione provocata da queste cave ha fatto affiorare nell'alveo del T. Savena il contatto tra la F.ne di Pantano e la F.ne di Monterumici, dando l'avvio al rapidissimo sviluppo di rp3.

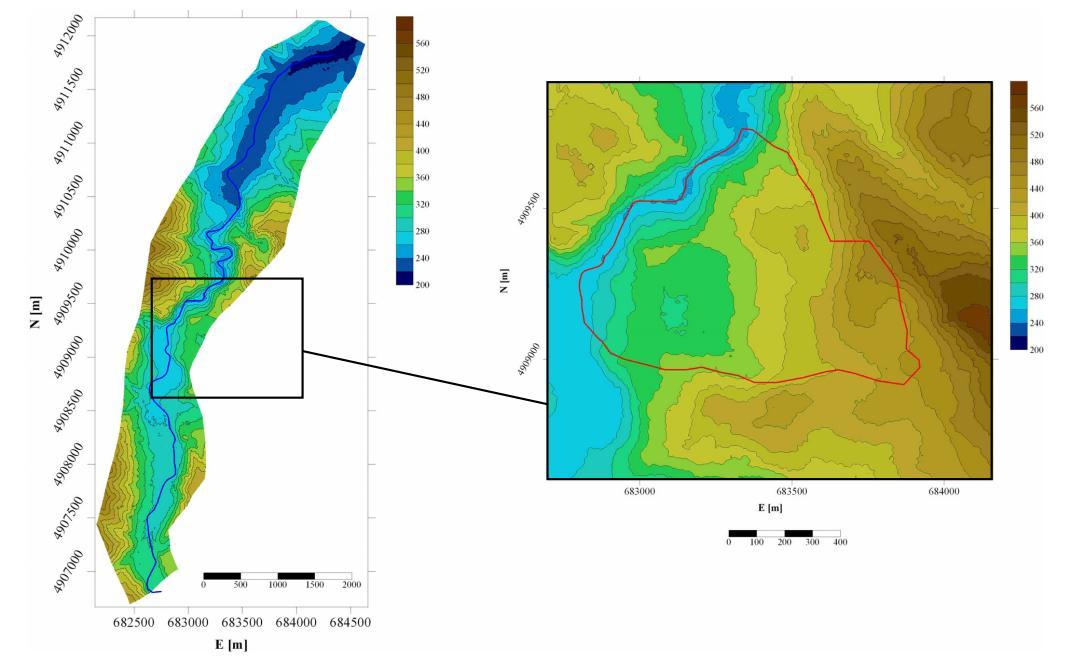
Figura 7 – Carta a curve di livello per l'alveo del torrente Savena e per la frana di Scascoli, con sovrapposte le restituzioni vettoriali dell'alveo (in blu) e del perimetro di frana (in rosso).

In corrispondenza del corpo di frana, la sovrapposizione alla carta a curve di livello della restituzione vettoriale dei tratti salienti (fig. 7), ha permesso di evidenziare la forma del corpo di frana nel 1976. Tale forma è rimasta sostanzialmente invariata fino ad oggi, data la piccola entità dei movimenti annuali rilevati dalle misure inclinometriche e topografiche effettuate dal 2003 in poi.

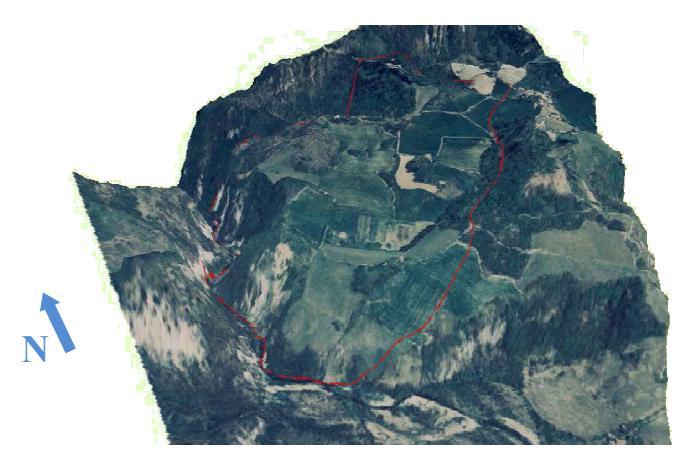
Figura 8 – Vista prospettica del versante di Scascoli nel 1976; il perimetro del corpo di frana quiescente è evidenziato in rosso.

Inoltre, attraverso il modello digitale del terreno che è stato creato, si sono generate le ortofoto sia per l'alveo del Savena, sia per il corpo di frana; esse rappresentano il prodotto cartografico più aderente all'attuale CTR 1:5000, in quanto la CTR è stata elaborata a partire dal volo aerofotogrammetrico del 1976. Infine, altri prodotti digitali correlati, come carte a curve di livello (fig. 7) e viste prospettiche all'interno del modello del 1976 (fig. 8), hanno permesso di simulare la situazione della zona nel 1976, agevolando l'analisi storica dell'area.
